Kurz gelebt – Junguhu sterben durch Stromschlag und Kollision

von Christian Harms

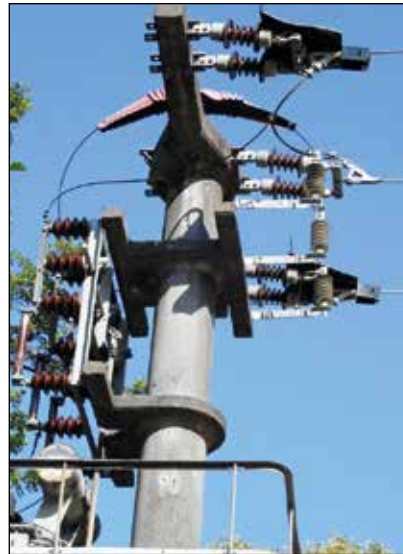
Der Fundort wurde einige Tage später eingehend untersucht. Es handelt sich um einen Trafomast der lokalen Energieversorgung, der einige der üblichen Schutzvorkehrungen zum Schutz vor Stromschlag aufweist (Abb. 1). Allerdings sind etliche Verbindungen, insbesondere im Bereich der Ableitung zum Trafo ungesichert. In diesem Bereich befinden sich auch mehrere Sitzmöglichkeiten für den Uhu, von denen aus ein leitendes Teil beim An- oder Abflug bzw. beim Strecken der Flügel erreicht werden kann. An einer der Leitungen wurden anhaftende Flaumfedern gefunden, direkt oberhalb der Fundstelle des Kadavers. Alle Indi-

Abbildung 1: Unter diesem Trafomast wurde ein Junguhu tot aufgefunden, Juli 2015. Foto: CHRISTIAN HARMS

zien sprechen dafür, dass der Junguhu durch Stromschlag an dieser Stelle ums Leben kam, selbst wenn der offizielle Untersuchungsbefund keine diesbezüglichen Anhaltspunkte liefern konnte.

fährlichen Mittelspannungsmasten mit untauglichen Vorkehrungen versehen wurden, deren Schutzwirkung unzureichend ist. Davon sind auch und besonders Trafomasten betroffen, die weiterhin als gefährlich eingestuft werden müssen und dringend einer Nachrüstung bedürfen. Die unzureichende Schutzwirkung zeigte sich auch im oben beschriebenen Fall. Die vorhandenen Vorkehrungen berücksichtigen nicht genügend die enorme Flügellänge der Uhus, wodurch diese allzu leicht in gefährliche Nähe zu einem Leiter geraten und so zu Tode kommen.

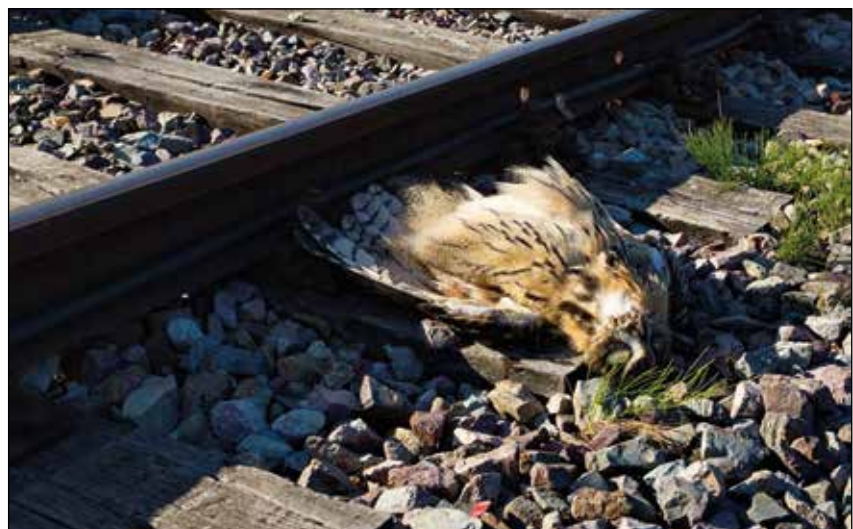
uhu, der offensichtlich durch Kollision mit einer nicht elektrifizierten regionalen Bahn weit von Niederrotweil ums Leben kam. Der Fund wurde mir am 28.8. durch die Lokführerin eines vorbeifahrenden Zuges gemeldet, die einen großen braunen Vogelkadaver direkt am Gleis bemerkt hatte. Die Vermutung, es könne sich um einen Uhu handeln, sah ich kurz darauf am Fundort bestätigt (Abb. 2). Auch dieser Junguhu war beringt. Anhand der Ringnummer ließ sich leicht feststellen, dass es sich um einen der diesjährigen Jungvögel vom nahegelegenen Brutplatz handelte, die der AGW-Kollege Michael Glock am 13.5. beringt hatte. Aufgrund des frischtoten Zustands kann angenommen werden, dass der Junguhu in der Nacht zuvor mit einem der Züge kollidiert war. Beidseits parallel zum leicht aufgeschütteten Gleiskörper verlaufen Gitterzäune von ca. 2 m Höhe. Deren Pfosten werden von Mäusebussarden und Turmfalken, möglicherweise auch vom Uhu, als Sitzwarten genutzt. Außer diesen Pfosten gibt es in der unmittelbaren Umgebung im Umkreis von 150 m keine weiteren Ansitzpunkte für den Uhu.

Abbildung 2: Frischtot aufgefundener Junguhu auf dem Gleiskörper einer Regionalbahn am Kaiserstuhl, August 2015. Foto: CHRISTIAN HARMS
