# Weltweite Stromschlagverluste bei Vögeln – Ursachen und Vorschläge für globale Lösungen

Dieter G. Haas, Richard Schneider, Georg Fiedler, Winfried Böhmer, Oda Wieding, Werner Schröder, Ubbo Mammen, Wilfried Haas, Richard E. Harness, Rolf Schneider und Michael Nahm

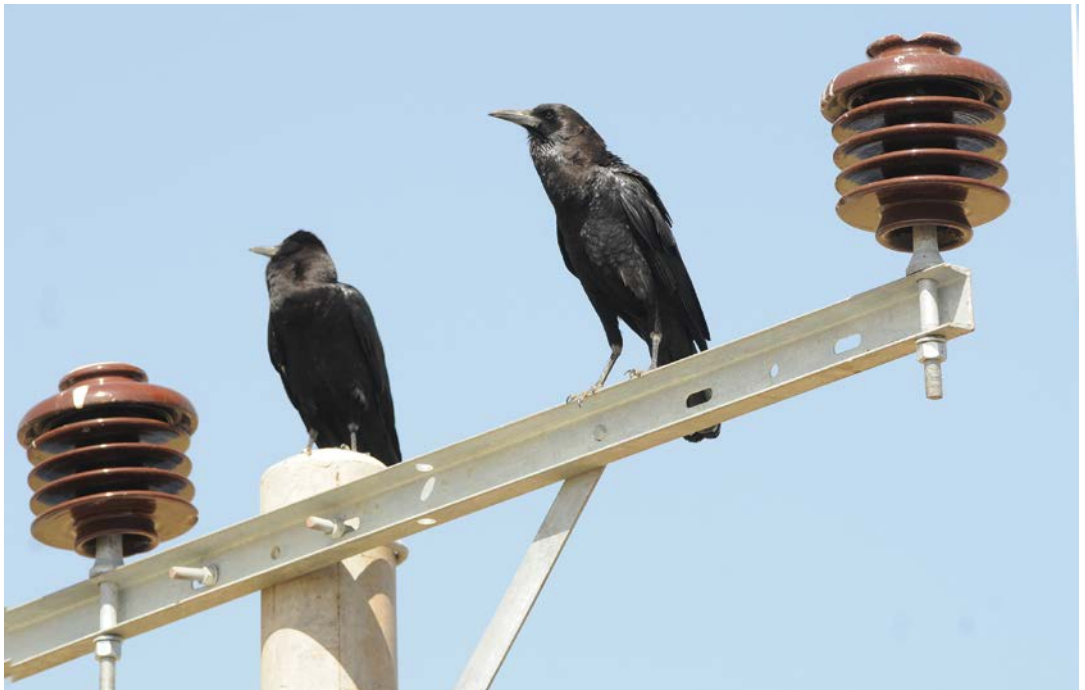
**Abb. 1:** Kapkrähe *Corvus capensis* (Länge 43 cm). Balzendes Paar auf Mast aus leitendem Material (Spannbeton) mit Stützisolatoren, vor Anbringung der nicht isolierten Stromleiter. Später ist der Aufenthalt auf solchen Masten dann schon für so kleine Vögel oft tödlich. Sie werden im Folgenden daher als „Killermasten“ bezeichnet. Äthiopien Dezember 2010. – Cape Rook *Corvus capensis* (length 43 cm). A courtship couple on a „mast“ (pylon, pole) of pre-stressed concrete, a conducting material. The uninsulated conductors are to be attached later. Small birds can easily be killed on such masts, and larger birds cannot land safely. In the following texts, such extremely dangerous structures are referred to as 'killer masts'. Ethiopia December 2010. Foto: D. G. Haas

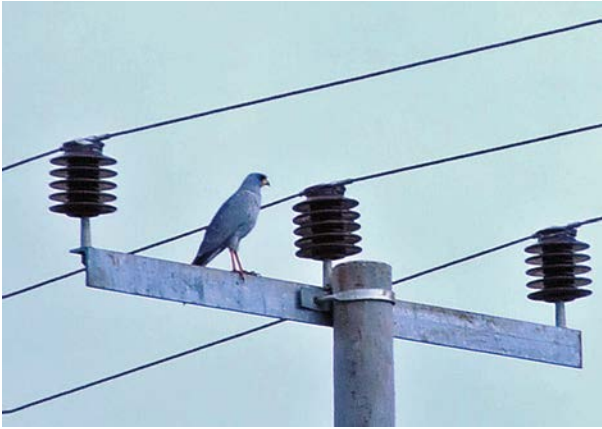
**Abb. 2:** Weißbürzel-Singhabicht *Melierax poliopterus* (Länge 50 cm, Spannweite 103 cm). Altvogel, auf Killermast geerdet sitzend (Mast aus Spannbeton, Traverse aus Metall) unmittelbar neben nicht isolierten Leitungsdrähten. Kenia, Januar 2011. – Eastern Chanting Goshawk *Melierax poliopterus* (length 50 cm, wingspan 103 cm). An adult bird perching on a killer mast (mast of pre-stressed concrete, with metal traverse) directly beneath uninsulated conductors. Kenya, January 2011. Foto: D.G. Haas

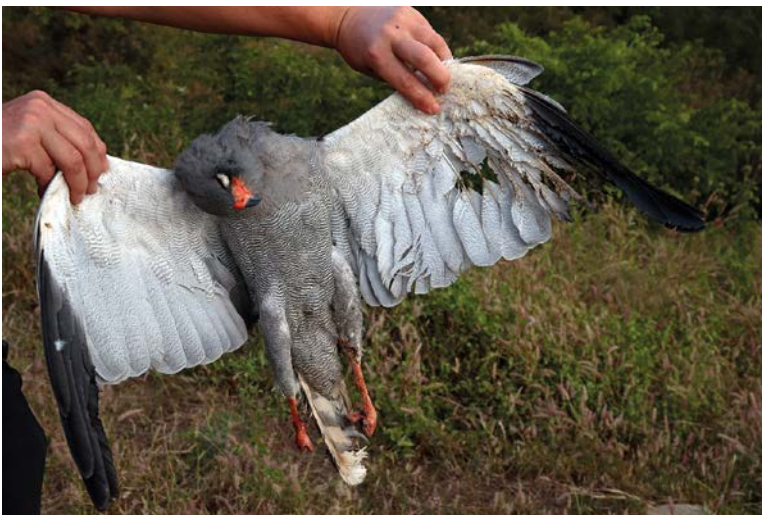
**Abb. 3:** Graubürzel-Singhabicht *Melierax metabates* (Länge 45 cm, Spannweite 93 cm). Altvogel, Killermast-Opfer mit Strommarken an Flügeln und Fängen sowie angebrannten Steuerfedern auf der linken Seite. Tana-See, Äthiopien, 10.11.2018. – Dark Chanting-Goshawk *Melierax metabates* (length 45 cm, wingspan 93 cm). An adult bird, victim of a killer mast, with overtly visible burn marks caused by the electrical current. Lake Tana, Ethiopia, 10.11.2018. Foto: T. Pröhl

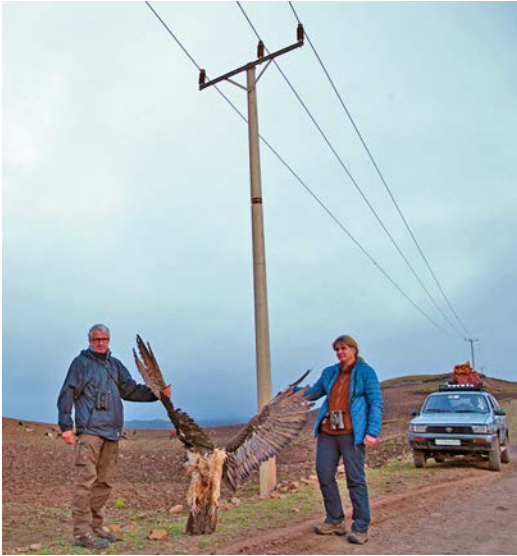
**Abb. 4:** Bartgeier *Gypaetus barbatus meridionalis* (Länge 108 cm, Spannweite 253 cm): Großgreifvögel wie dieser adulte Bartgeier haben bei Landungen auf solchen Killermasten keine Überlebenschancen. Auch bei Verwendung von gut isolierendem glasfaserverstärktem Kunststoff (GFK-Material) am Mast bleibt noch die Stromschlaggefahr durch Kurzschluss. Zusätzliche Isolationsmaßnahmen sind erforderlich. 08.11.2008 Simien-Nationalpark, Äthiopien. – Bearded Vulture *Gypaetus barbatus meridionalis* (length 108 cm, wingspan 253 cm): Large birds like this adult Bearded Vulture have no chance to survive if they land on such a killer mast. Even if the mast is constructed with well insulating synthetic material (GFK-hybrid-pole), the electrocution risk by short circuit is still very high (narrow spacing). Additional insulating of the conductors on the mast is essential. 08.11.2008, Simien National Parc, Ethiopia.

Der Einsatz von gut isolierendem glasfaserverstärktem Kunststoff (GFK-Material) beim Mastenbau verhindert zuverlässig Stromschlag durch Erdschluss, aber nicht durch Kurzschluss (Abb. 4, 32, 33 und Ausführungen unter 3.3):

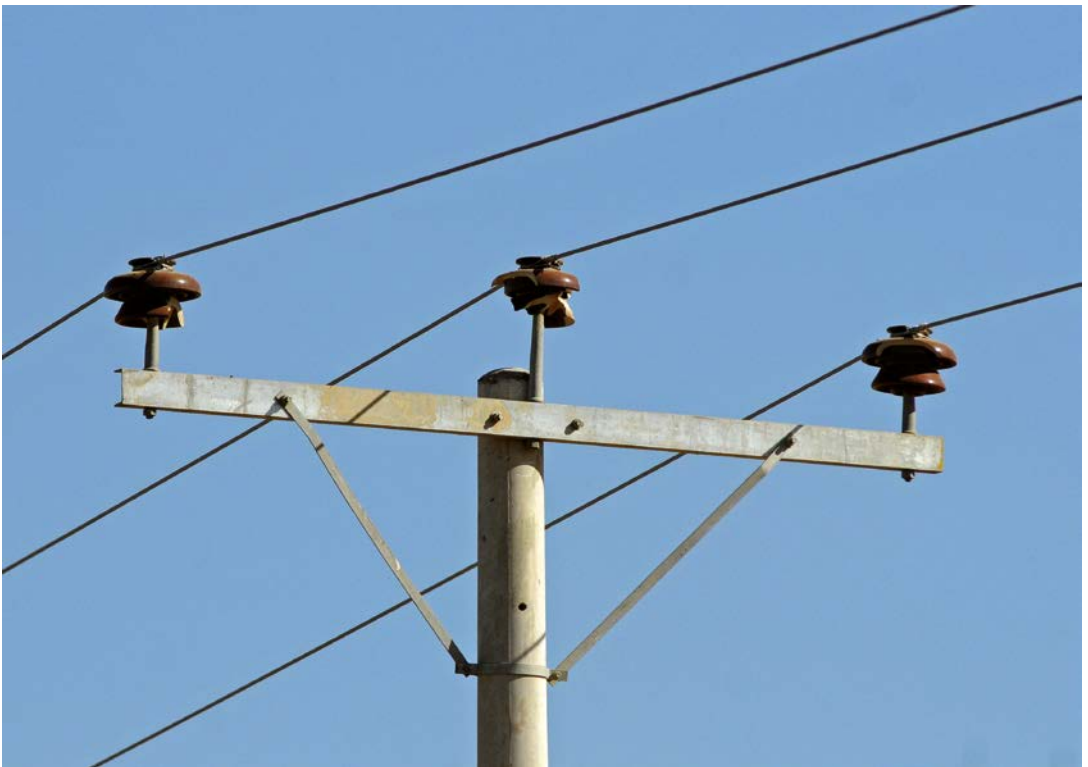
**Abb. 5:** Beschädigter Killermast: Außer zu Bränden kommt es auch oft zu erheblichen Schäden an den Armaturen. Äthiopien, Dezember 2010. – Damaged insulators of a killer mast. Killer masts often cause woodfires, and their armatures are also frequently damaged by the electrocutions. Ethiopia, December 2010.  
Foto: D. G. Haas

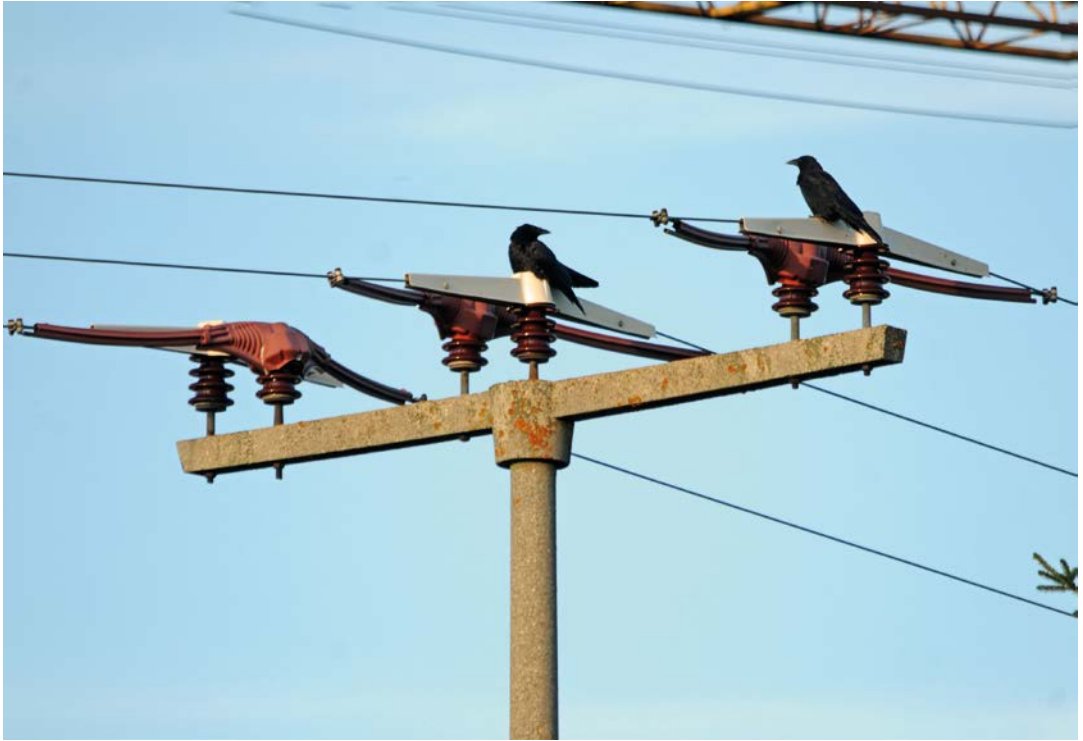
**Abb. 7a (links oben):** Rabenkrähe *Corvus c. corone* (Länge 48 cm, Spannweite 95 cm), auf mit isolierenden Abdeckhauben für Vögel aller Größen entschärftem Killermast. Die Hauben müssen auf mindestens 140 cm Länge gut isolieren und eine Lebenserwartung wie die anderen Bauteile des Masts aufweisen (FISCHER & SCHÜRENBERG 2008). Deutschland. – *Carriion Crow Corvus c. corone* (length 48 cm, wingspan 95 cm) on a killermast after retrofitting with insulation hoods of good quality, safe for all birds. The hoods should have a length of at least 140 cm and a durability as that of the other elements of the mast (Fischer & Schürenberg 2008). Germany. Foto: D. G. Haas

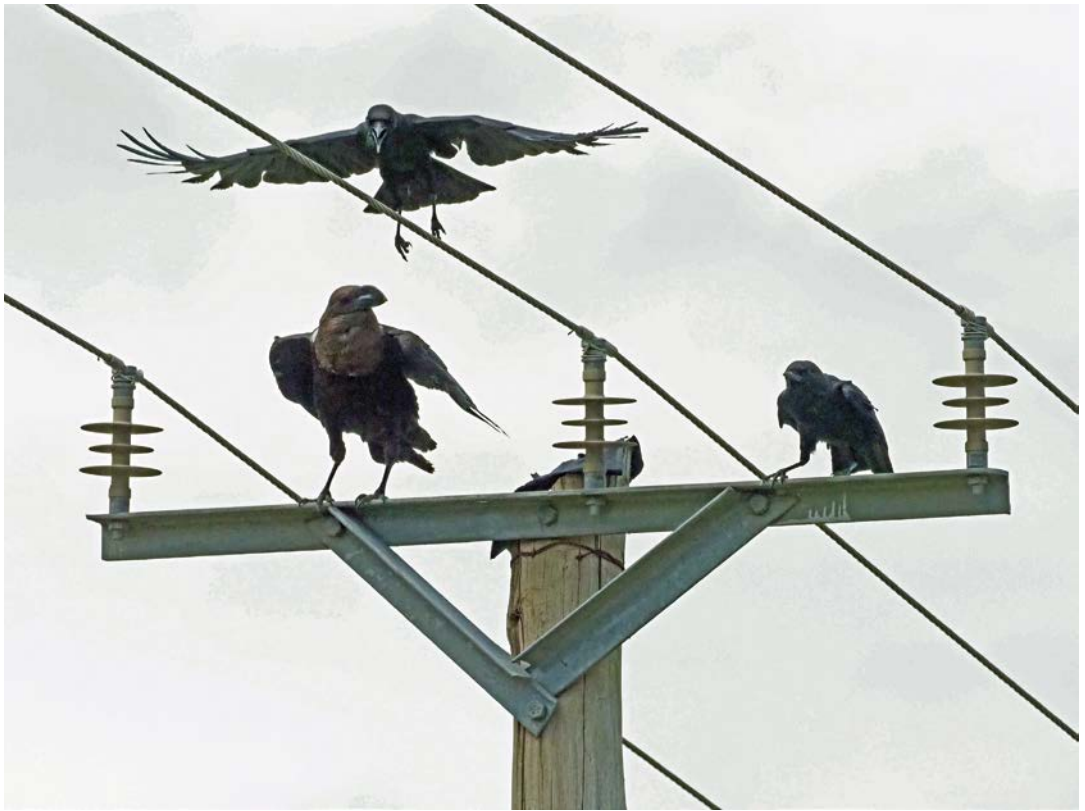
**Abb. 8:** Ein Geierrabe *Corvus albicollis* (Länge 56 cm) sitzt auf einem Holzmast mit Stützisolatoren, attackiert von zwei Kapkrähen *Corvus capensis* (Länge 43 cm). Holz isoliert in trockenem Zustand viel besser als Spannbeton und Metall, die Gefahr eines Stromschlags durch Erdschluss ist hier gering. Der Phasenabstand (Abstand zwischen den drei Stromkabeln) ist aber sehr gering. Größere Vögel können sie leicht überbrücken, die Stromschlaggefährdung durch Kurzschluss ist dann sehr hoch, vgl. Abb. 4. Januar 2020, südl. Nairobi, Kenia. – *A White-naped-Raven Corvus albicollis* (length 56 cm) perched on a wooden pylon with pin-type insulators, attacked by a pair of Cape Crows *Corvus capensis* (length 43 cm). Dry wood is a much better insulator than pre-stressed concrete and metal, the danger of electrocution by earth contact (ground leakage) is minimal. For larger birds however, the danger of electrocution by short circuit is very high, the spacing is too narrow - c.f. fig. 04.01.2020, south of Nairobi, Kenya. Foto: D. G. Haas

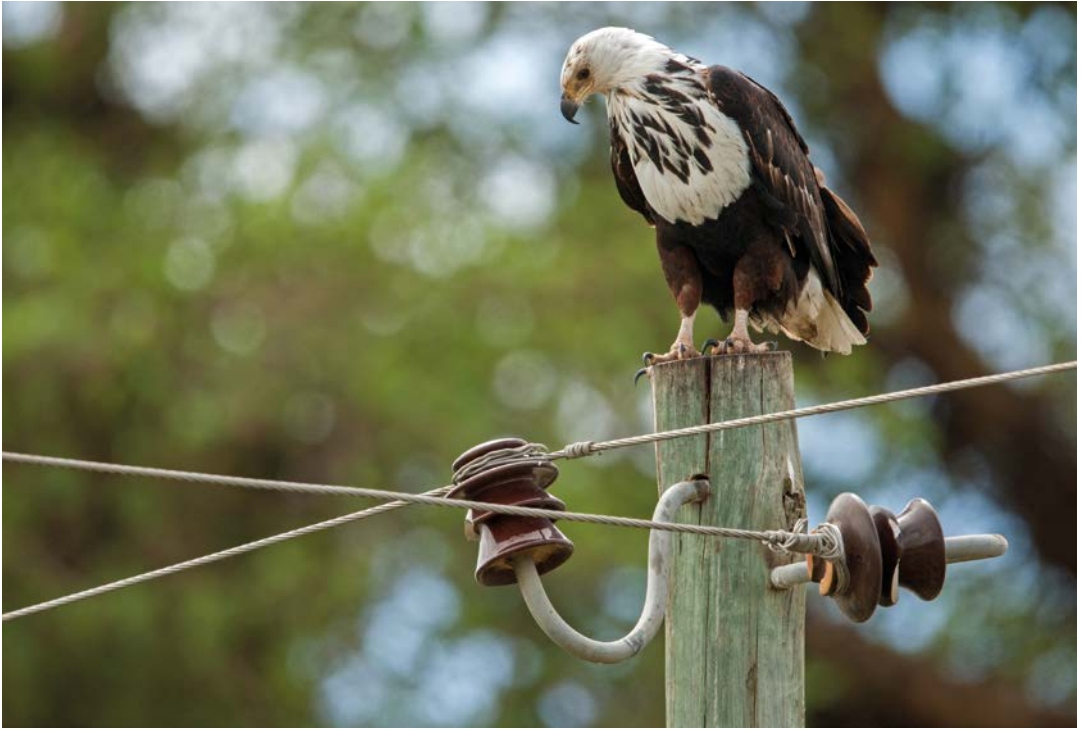
**Abb. 9 (links oben):** Subadulter Schreiseeadler *Haliaeetus vocifer* (Länge 68 cm, Spannweite 190 cm) auf Holzmast einer Mittelspannungsleitung rastend. Die Phasenabstände sind sehr gering, daher kommt es an diesem Abzweigmast häufig zu Stromschlagfällen bei Großvögeln (Abb. 10, 11) durch Kurzschluss, und zu Schäden an den Isolatoren. Koka-Stausee Äthiopien, Dezember 2016. – *Subadult African Fish Eagle Haliaeetus vocifer (length 68 cm, wingspan 190 cm) perching on a wooden mast of a medium-voltage powerline. Spacing is very narrow, therefore electrocution of large birds is very frequent here, as well as damage to the insulators. Koka-Storage Lake, December 2016, Ethiopia.* Foto: T. Pröhl

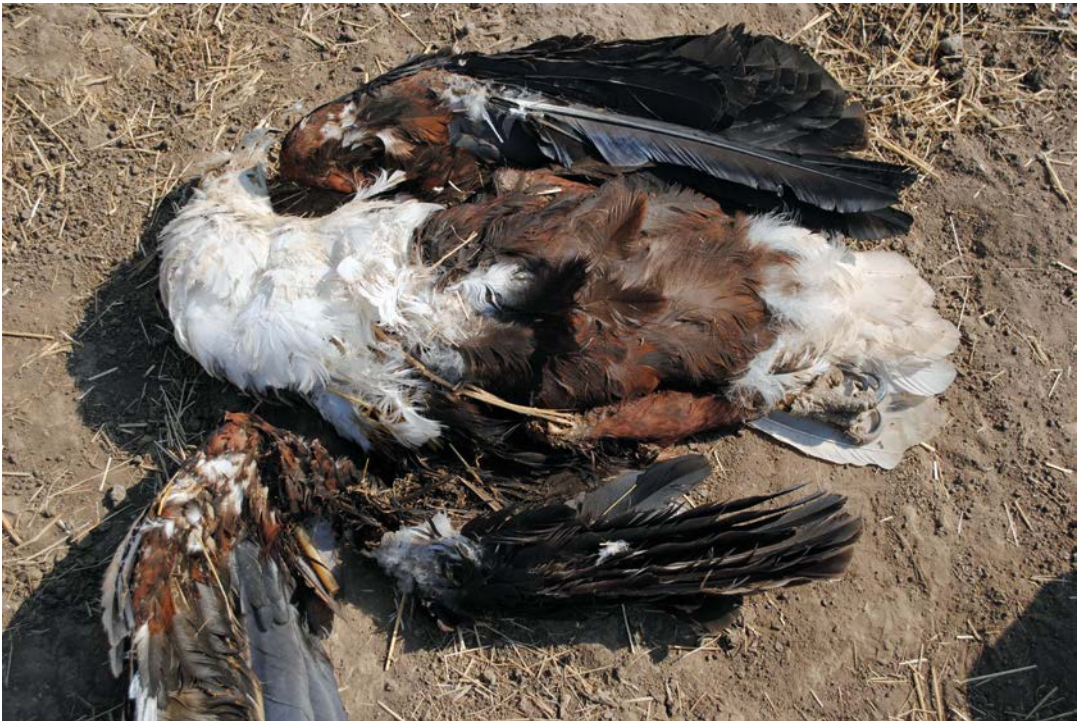
**Abb. 10 (links unten):** Einer der Schreiseeadler, ein Altvogel, durch längeren Stromfluss weitgehend „ausgebrannt“ am gleichen Mast (zahlreiche Verbrennungen vierten Grades). Koka-Stausee, Äthiopien, Dezember 2010. – *One of the electrocuted African Fish Eagles under the same pole, an adult bird, incinerated (numerous burns level four) by the sustained flow of electrical current during the electrocution, December 2010.* Foto: D. G. Haas

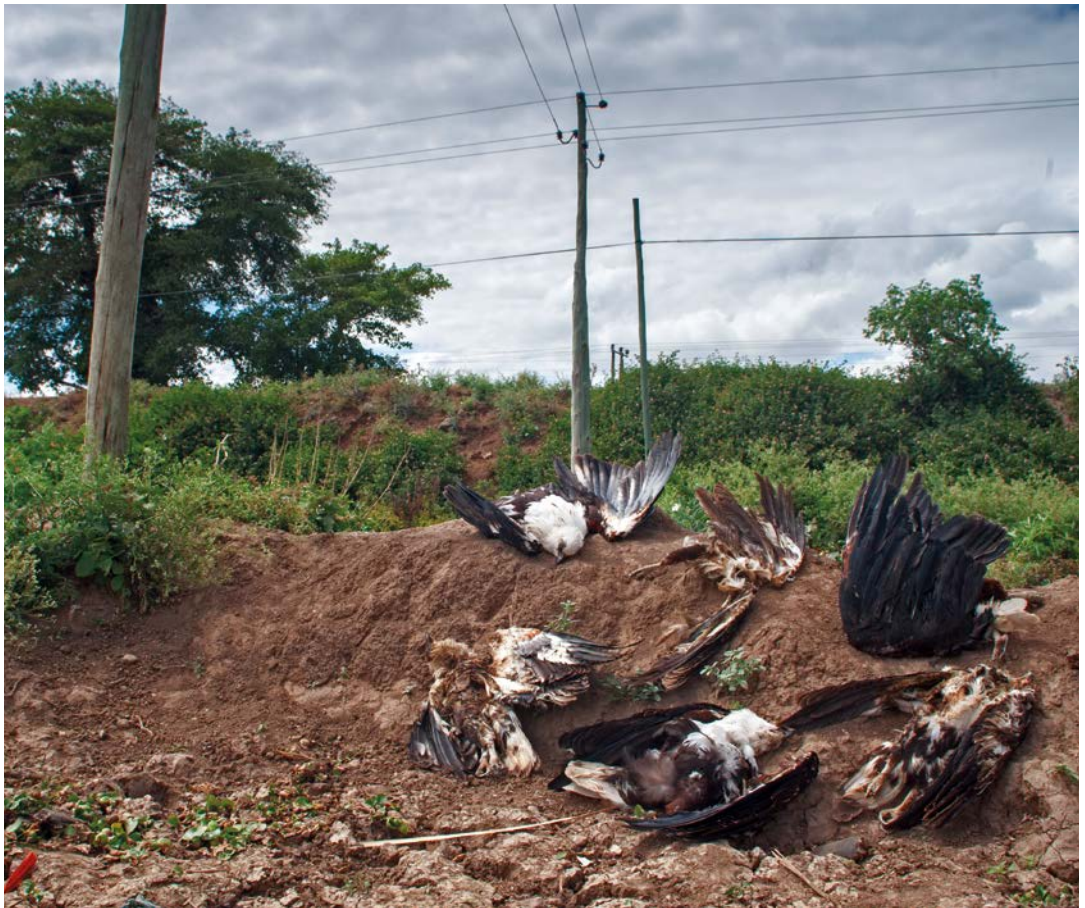
**Abb. 11:** Die Dezimierung durch Stromschlag hält langfristig an. Obwohl Opfer laufend durch Beutegreifer (Hunde, Schakale) abgeräumt werden, liegen fünf Schreiseeadler und ein Marabu gleichzeitig tot unter dem Mast. Koka-Stausee, Äthiopien, Dezember 2016. – *Electrocution continues on a high level. Although many of the victims are frequently removed by scavengers (dogs, jackals), five African Fish Eagles and one Marabou Stork were found, killed by electrocution at the same mast. December 2016.* Foto: T. Pröhl

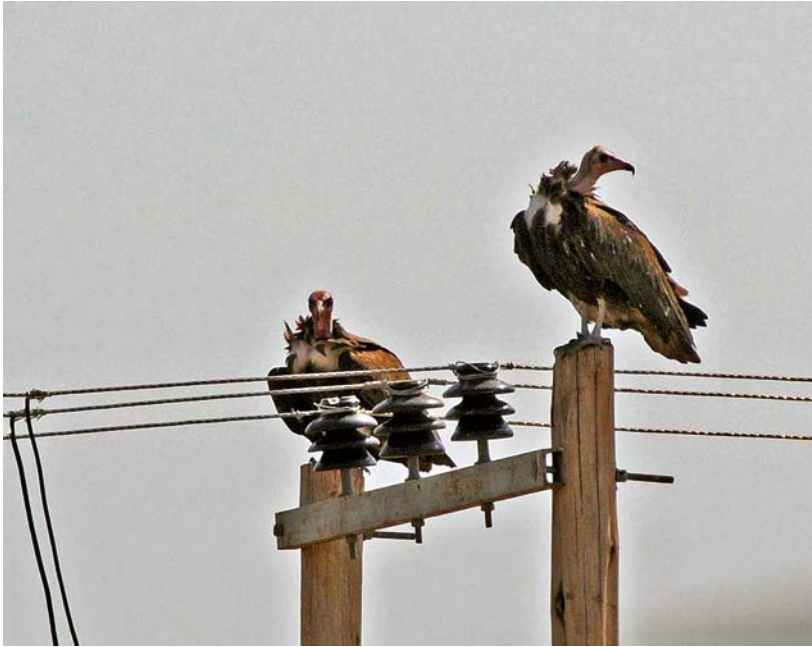
**Abb. 12:** Kappengeier *Necrosyrtes monachus* (Länge 60 cm, Spannweite 158 cm) an nicht isolierter Mittelspannungsleitung mit sehr kurzen Phasenabständen. Äthiopien Dezember 2010.  
 – Hooded Vultures *Necrosyrtes monachus* (length 60 cm, wingspan 158 cm) perching on wooden masts of a medium-voltage powerline with very narrow spacing of uninsulated conductors. Ethiopia, December 2010.  
 Foto: D.G. Haas

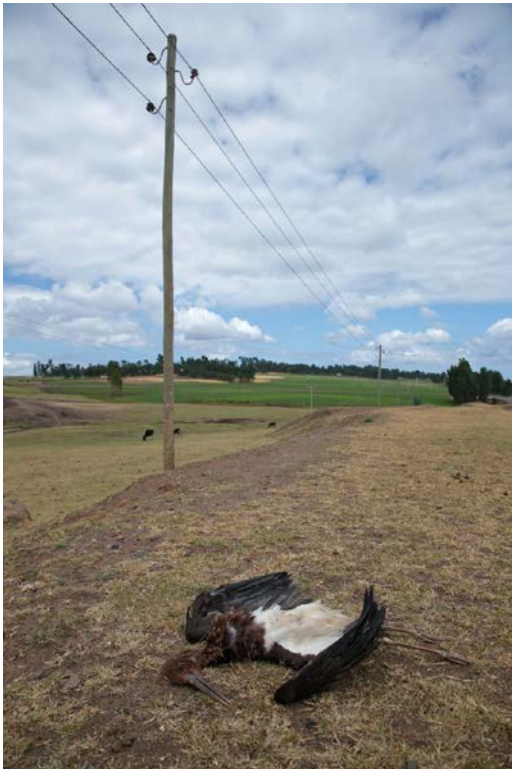
← **Abb. 13 (links):** Schwarzstorch *Ciconia nigra* (Länge 102 cm, Spannweite 190 cm), Jungvogel, eurasischer Wintergast, Stromschlagopfer einer Leitung mit zu kurzen Phasenabständen. Simien Gebirge, Äthiopien, 09.11.2018. – A juvenile Black Stork *Ciconia nigra* (length 102 cm, wingspan 190 cm), Eurasian winter visitor, as an electrocution victim of a medium-voltage powerline with uninsulated conductors and narrow spacing. Simien Mountains, Ethiopia, 09.11.2018. Foto: T. Pröhl

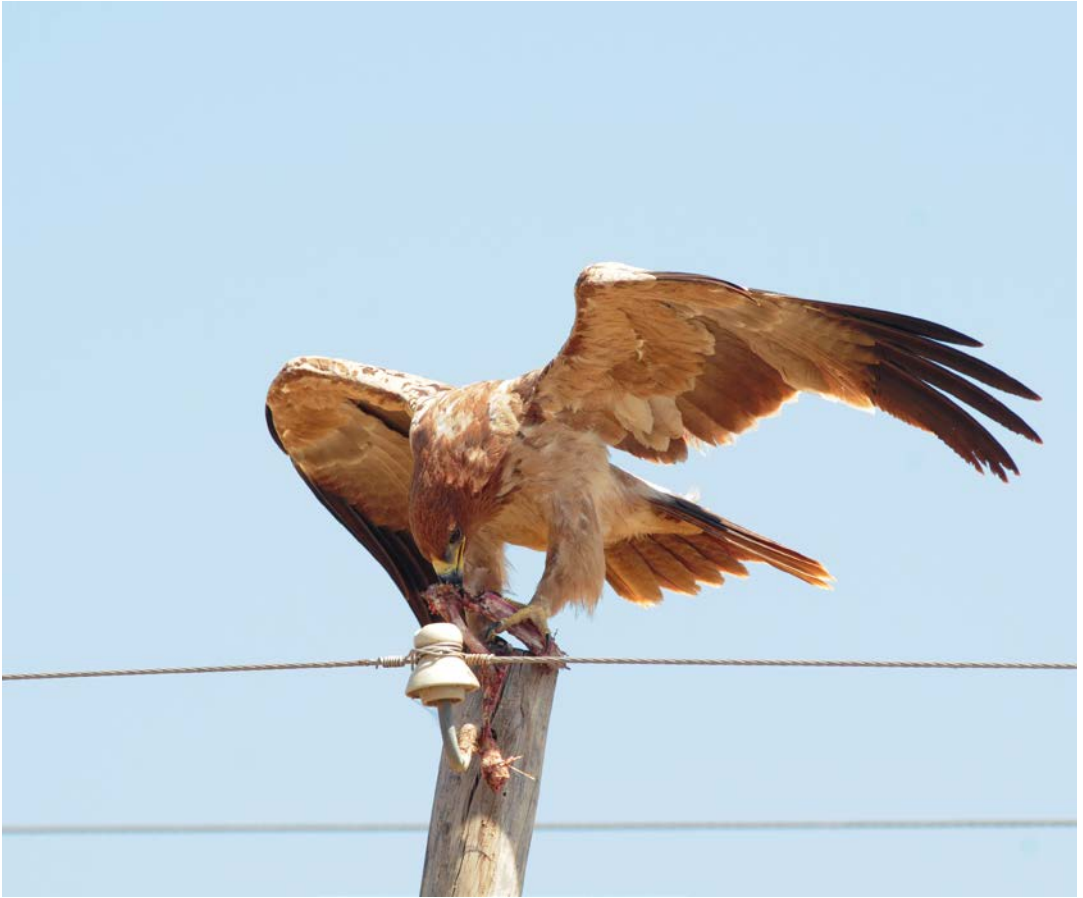
**Abb. 15:** Savannenadler *Aquila rapax* (Länge 65 cm, Spannweite 168 cm). Immaturer Vogel mit Schlachtabfall neben einer Mülldeponie. Stromschlag kann auch über Kot-/Urinstrahl oder mitgeführte Gegenstände ausgelöst werden. Äthiopien Dezember 2010. – Tawny Eagle *Aquila rapax* (length 65 cm, wingspan 168 cm), an immature bird with slaughterhouse waste near a landfill. Electrocution can also be caused via the urine stream or objects carried along. Ethiopia, December 2010. Foto: D. G. Haas

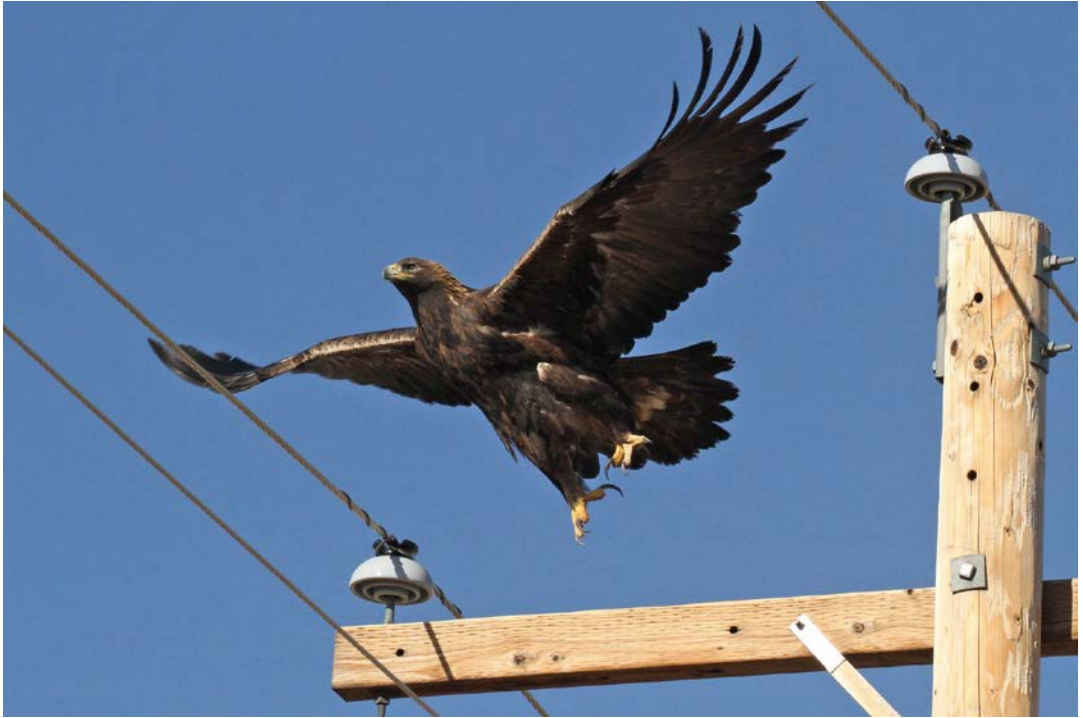
**Abb. 16a (links oben):** Steinadler *Aquila chrysaetos* ad. (Länge 90 cm, Spannweite 210 cm), beim Abflug von einem Holzmast mit engen Phasenabständen der nicht isolierten Stromleiter. Ein gleichzeitiger Kontakt mit zwei Drähten ist möglich, mit Auslösung eines Stromschlags durch Kurzschluss. Colorado, U.S.A. – *An adult Golden Eagle Aquila chrysaetos (length 90 cm, wingspan 210 cm) taking off from a wooden mast with narrow spaced, uninsulated conductors. Simultaneous contact with two wires is possible causing electrocution via short circuit. Colorado, U.S.A.*

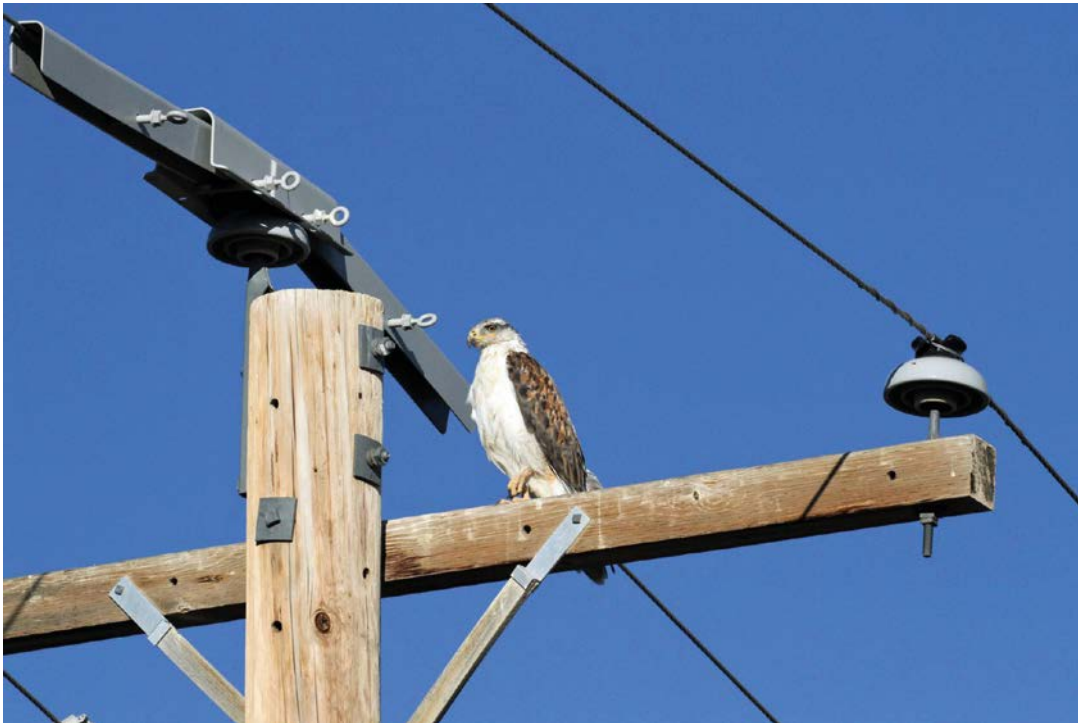
**Abb.16b (links unten):** Königsbussard *Buteo regalis* (Länge 60 cm, Spannweite 143 cm), Altvogel der hellen Morphe auf einem Holzmast, dessen mittlere Phase durch Plastikhauben isoliert ist, als Schutz von Adlern vor Stromschlag durch Kurzschluss über Berührung von zwei nicht isolierten Stromdrähten. Kalifornien, U.S.A. – *Ferruginous Hawk Buteo regalis (length 60 cm, wingspan 143 cm), adult bird of the light morph on a wooden mast, the middle conductor of which is insulated by plastic hoods to prevent electrocution of eagles by short circuit. California, USA.*

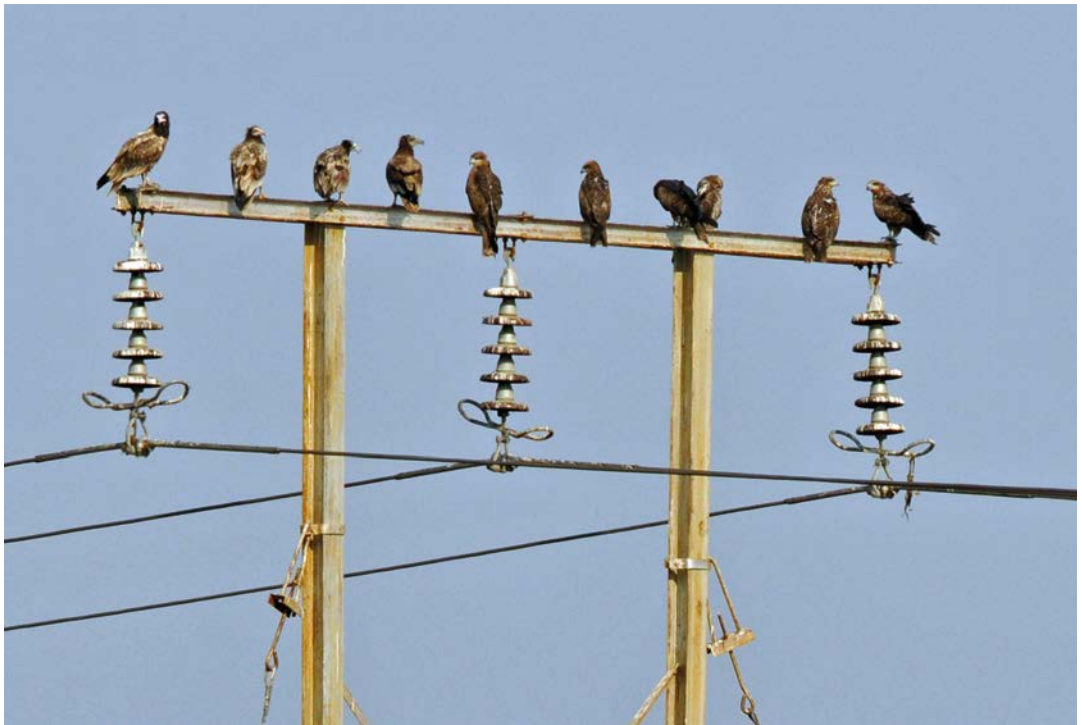
**Abb. 17a:** Vier immature Schmutzgeier *Neophron percnopterus* (Länge 60 cm, Spannweite 158 cm) rasten mit sechs Schwarzmilanen *Milvus migrans* (Länge 53 cm, Spannweite 143 cm) auf einem Mast mit langen Hängeisolatoren, welche die Vögel vor Stromschlag schützen. Aufgenommen bei einer Mülldeponie mit Rinderkadavern in Gujarat, Indien, 23.01.2010. Schmutzgeier erleiden im afrikanischen Winterquartier starke Stromschlagverluste an Killermasten bei Deponien, in für einige Populationen bestandsbedrohendem Ausmaß (nachgewiesen für die bulgarische Population im sudanesischen Winterquartier über markierte Vögel). – *Four juvenile Egyptian Vultures Neophron percnopterus (length 60 cm, wingspan 158 cm), resting together with six Black Kites Milvus migrans (length 53 cm, wingspan 143 cm) on a safe mast with long, hanging insulators. They prevent electrocution. A rubbish dump with cow carcasses in Gujarat, India, 23.01.2010. Egyptian Vultures suffer heavy electrocution losses on killer masts near garbage dumps in Eastern Africa during winter, to a possibly lethal degree for some populations (confirmed by marked birds from the Bulgarian breeding population in winter quarters in Sudan).*

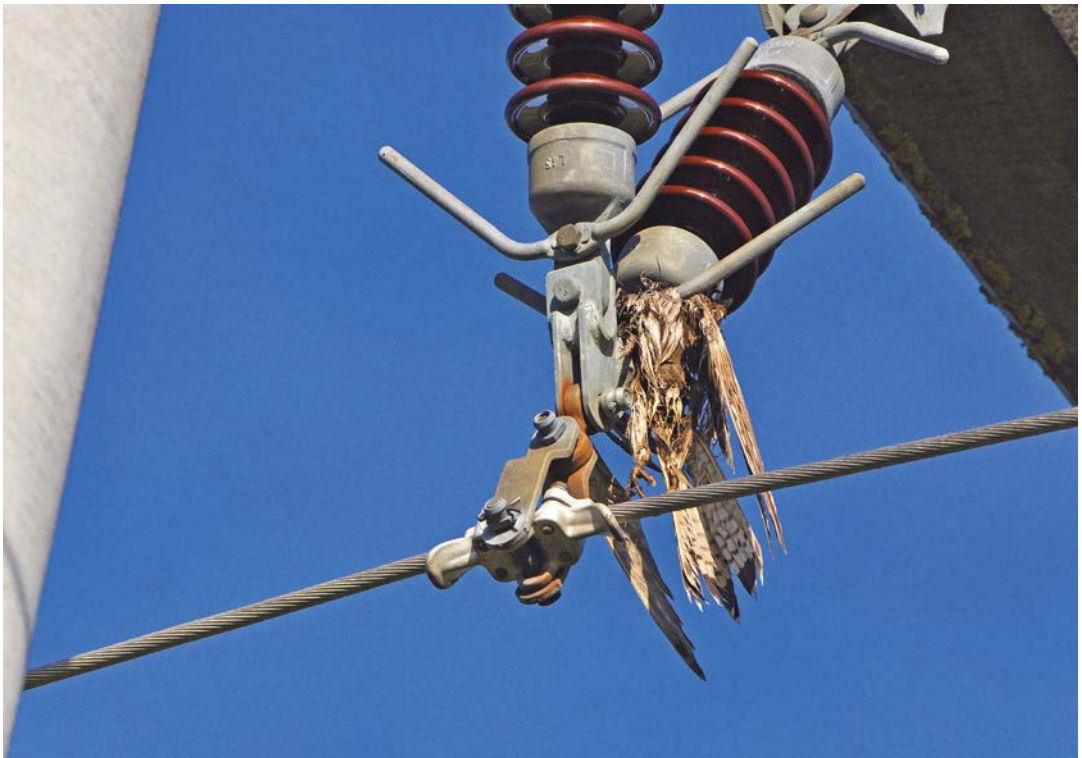
**Abb. 18a:** Turmfalke *Falco tinnunculus* (Länge 34 cm, Spannweite 73 cm), nach Stromschlag zwischen Blitzhörnern (Schutzfunkenstrecken) hängen geblieben. Solche Strukturen verkürzen die Isolationsstrecke und erhöhen die Stromschlaggefahr gewaltig, auch für kleine Vogelarten. In Deutschland werden sie nicht mehr verwendet und als Vogelschutzmaßnahme bei alten Masten entfernt. Die Isolationsstrecke bei Abspann- und bei Hängeisolatoren muss bei neuen Masten mindestens 60 cm betragen, um auch Verlusten durch Ausscheidungen (Urinstrahl) entgegen zu wirken. Poltringen, Deutschland 29.12.2012. – Common Kestrel *Falco tinnunculus* (length 34 cm, wingspan 73 cm) remains hanging after electrocution between arching horns. These structures shorten the insulated section and increase the electrocution risk enormously, also for smaller birds. In Germany they are prohibited for new masts, and are removed from old masts for bird protection. The current German regulations dictate that the distance between suspended insulators and strain insulators in the medium-voltage range now has to be at least 60 cm to prevent electrocution by excreta (urine stream). Poltringen, Germany, 29.12.2012. Foto: D. G. Haas

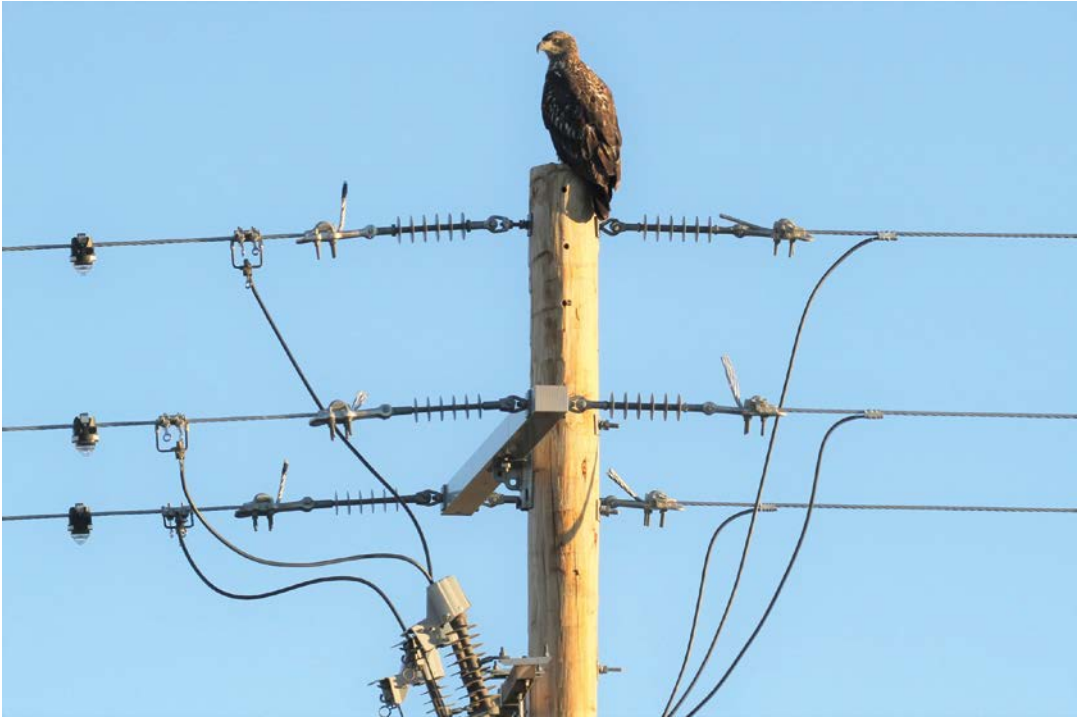
**Abb. 18c:** Weißkopfseeadler *Haliaeetus leucocephalus* (Länge 90 cm, Spannweite 220 cm). Jungvogel auf einem vogelfreundlichen Holzmast mit langen Isolatoren. – Bald Eagle *Haliaeetus leucocapthalus* (length 90 cm, wing-span 220 cm) on an eagle-friendly wooden mast with long insulators. U.S.A. Foto: R. E. Harness

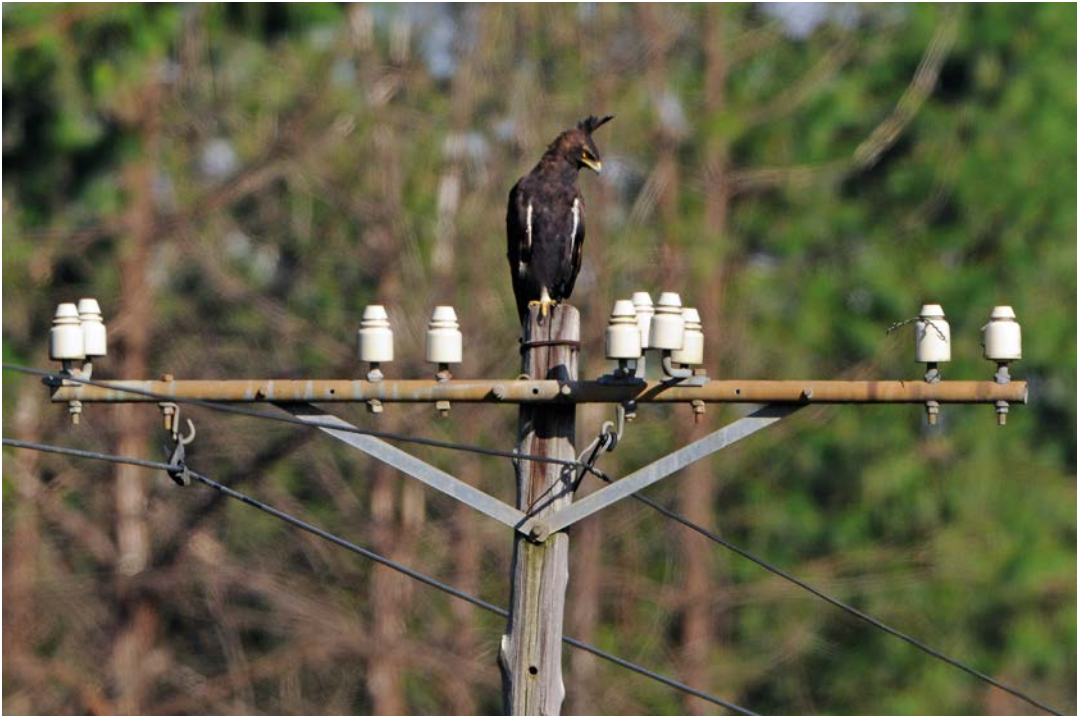
**Abb. 19:** Schopfadler *Lophaetus occipitalis* (Länge 56 cm, Spannweite 120 cm), Altvogel auf jetzt sicherem, gegen Stromausfall abgesichertem Mast einer Niederspannungsleitung: die unisolierten Drähte wurden wieder entfernt, isolierte Stromleiter in einem Kabel ohne Isolator an dem Mast befestigt. 26.12.2009, Südafrika. – Adult Long-crested Eagle *Lophaetus occipitalis* (length 56 cm, wingspan 110 cm) on a retrofitted, now safe mast on a low-voltage powerline. The previous uninsulated conductors were removed and replaced by a well-insulated free-hanging cable, fixed directly to the mast without an insulator. 26.12.2009, South Africa. Foto: D. G. Haas

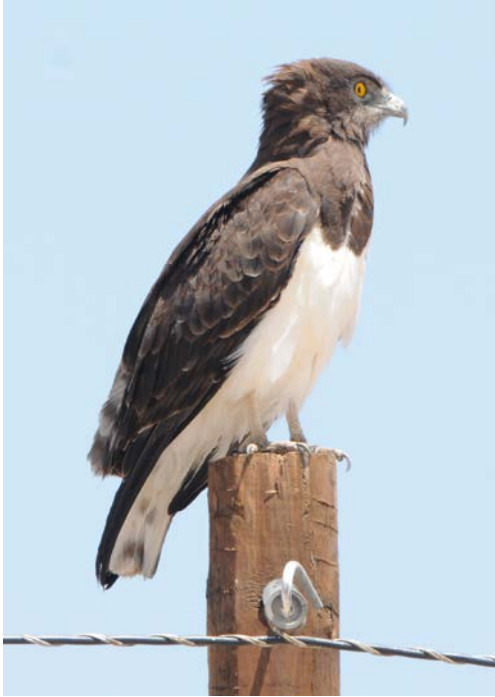
**Abb. 20:** Adulter Schwarzbrust-Schlangennadler *Circaetus pectoralis* (Länge 65 cm, Spannweite 170 cm), sicher auf einem Mast mit isolierter Stromleitung rastend. Namibia. – Adult Black-chested Snake-Eagle *Circaetus pectoralis* (length 65 cm, wing-span 170 cm), perching on a safe mast with insulated conductor. Namibia. Foto: D. G. Haas

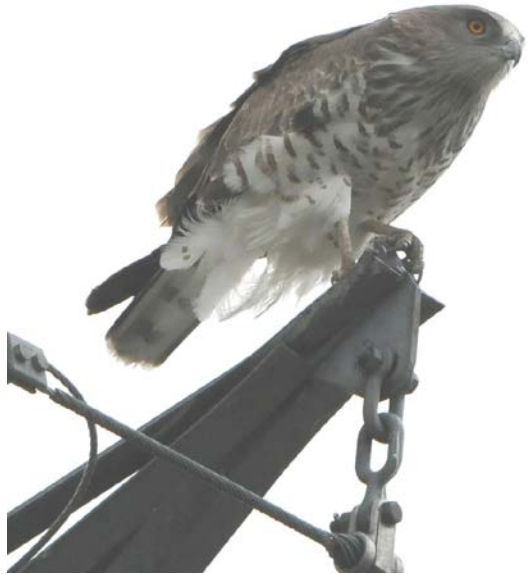
**Abb. 21:** Schlangennadler *Circaetus gallicus* (Länge 65 cm, Spannweite 175 cm), sicher über dem Nullleiter (der nicht unter Spannung steht) einer Hochspannungsleitung rastend. Alle 6 Schlangennadlerarten Ostafrikas (davon der Schlangennadler nur seltener Wintergast) rasten gerne auf Freileitungsmasten und werden häufig durch Stromschlag getötet. – Short-toed Snake-Eagle *Circaetus gallicus* (length 65 cm, wingspan 175 cm), on a safe perch over the neutral conductor (which is not electrified) on the tower of a high-tension powerline. All six species of Snake Eagles in East Africa (the Short-toed Snake-Eagle being only a rare winter-visitor) enjoy perching on masts and towers of power-lines and are often electrocuted. Foto D. G. Haas

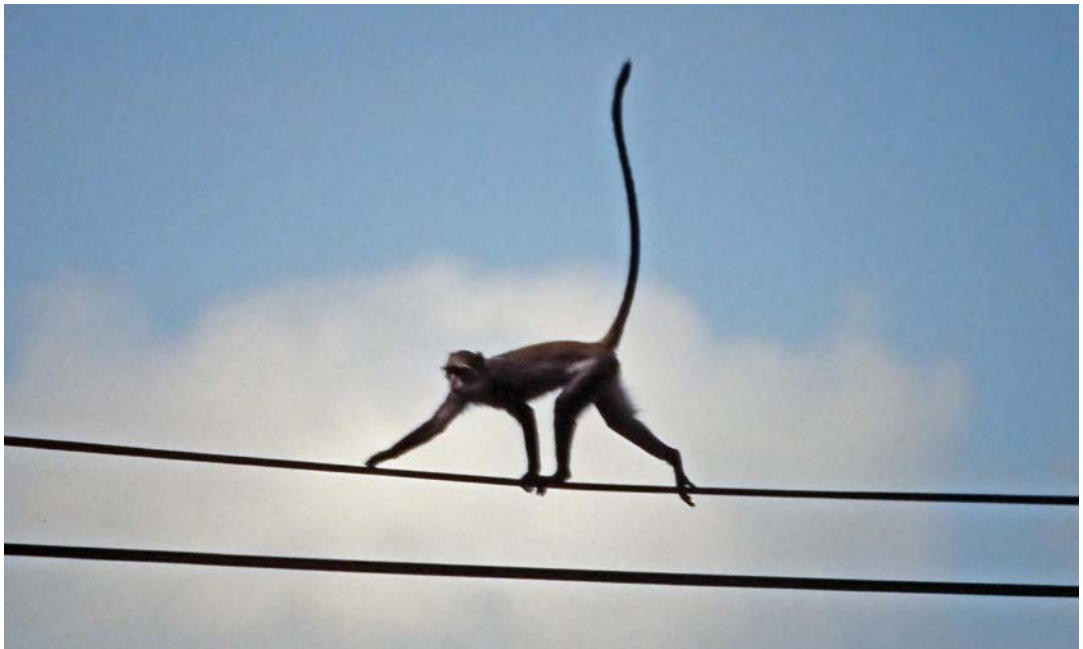
**Abb. 23:** Weißkehlmeerkatze *Cercopithecus albogularis*. Hier schützen gut isolierte Leitungen diese Primaten vor Stromschlag und ermöglichen ein gefahrloses Überqueren der Hauptstraße. Mombasa, Kenia, Februar 2008. – Sykes ` Monkey *Cercopithecus albogularis*. In this instance, well insulated powerlines prevent electrocution and allow these primates to cross the main road without danger. Mombasa, Kenya, 2/2008. Foto: D. G. Haas

Im Gegensatz zu China und Thailand sind die Leitungen meist auch in und um Ortschaften oft nicht isoliert (Positivbeispiel Abb. 23). In Ostafrika, einer Region der weltweit artenreichsten Greifvogelvorkommen mit vielen charismatischen Arten (CLARK & DAVIES 2018) ist das besonders dramatisch. Dort konnten weltweit einmalig intakte Ökosysteme mit Erhalt der in der Evolution wichtigsten Apexarten erhalten werden, unter

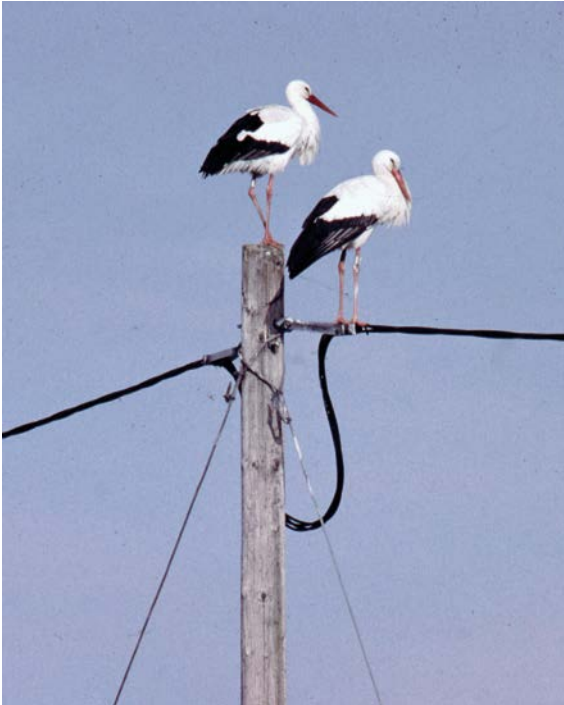
**Abb. 22:** Weißstorch *Ciconia ciconia* (Länge 103 cm, Spannweite 202 cm), adultes Paar, auf Holzmast und gut isoliertem Freiluftkabel ohne Gefährdung rastend. Rastatt, Deutschland, 10.03.1994. – White Stork *Ciconia ciconia*, adult couple resting safely on a wooden mast with a well insulated conductor cable. Rastatt, Germany, 10.03.1994. Foto: W. Feld

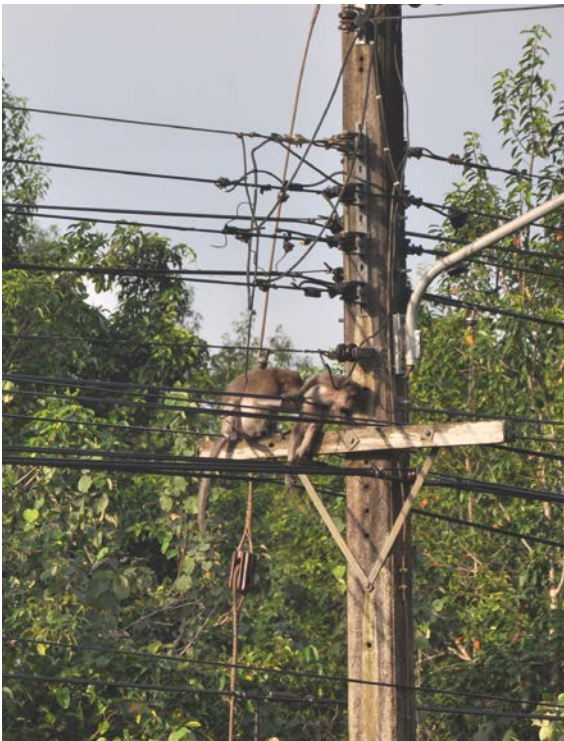
**Abb. 24:** Javaneraffe *Macaca fascicularis*. Zwei Alttiere ruhen sicher auf gut isolierten Stromkabeln. 16.10.2013 Thailand. – Long-tailed Macaque *Macaca fascicularis*. Two adults rest safely on well insulated conductors of powerlines. 16.10.2013, Thailand. Foto: D. G. Haas

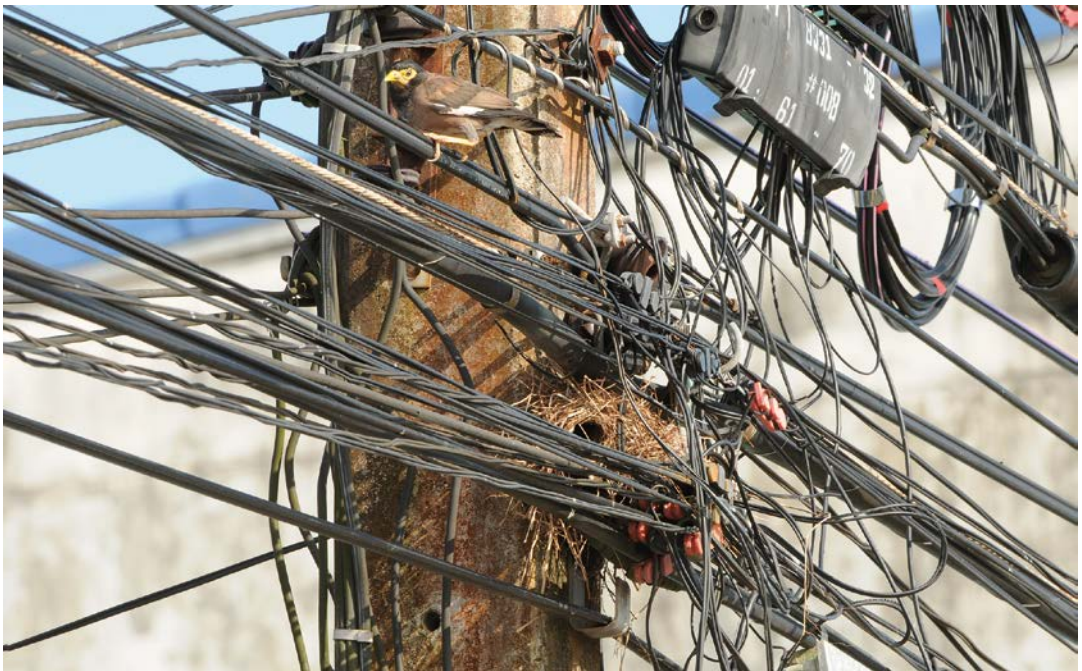
**Abb. 25:** Hirtenmaina *Acridotheres tristis* (Länge 26 cm) und Nest des Haussperlings *Passer domesticus* (Länge 15 cm) in einem Bündel gut isolierter Stromleitungen. 14.10.2013 Thailand. – Common Myna *Acridotheres tristis* (length 26 cm) and nest of a House Sparrow *Passer domesticus* (length 15 cm) in a bundle of well insulated conductors. 14.10.2013, Thailand.

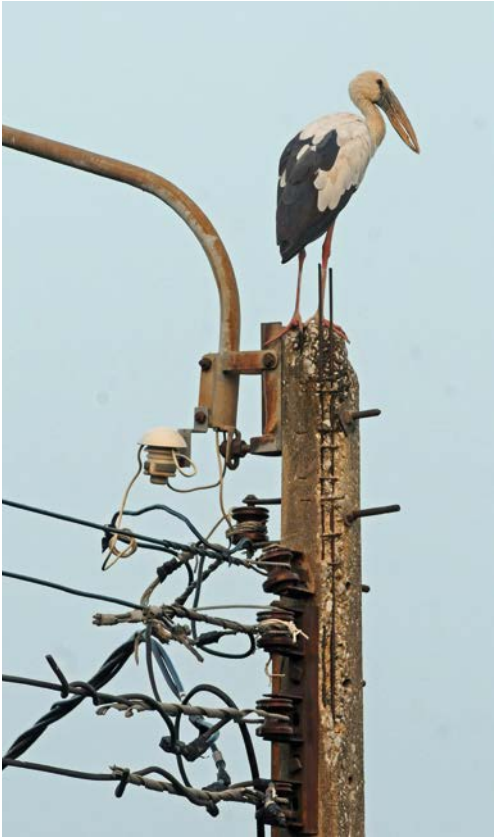
**Abb. 26:** Silberklaffschnabel *Anastomus oscitans* (Länge 68 cm) an einer Leitung mit isolierten Stromkabeln. Stromschlag ist ausgeschlossen trotz enger Phasenabstände und Mast aus leitendem Material. Bangkok, Thailand, 27.10.2013. – *Asian Openbill Anastomus oscitans* (length 68 cm) on a powerline with well insulated cables. Electrocutation is precluded, despite narrow spacing and a mast constructed out of well conducting material. 27.10.2013, Bangkok, Thailand,. Foto: D. G. Haas

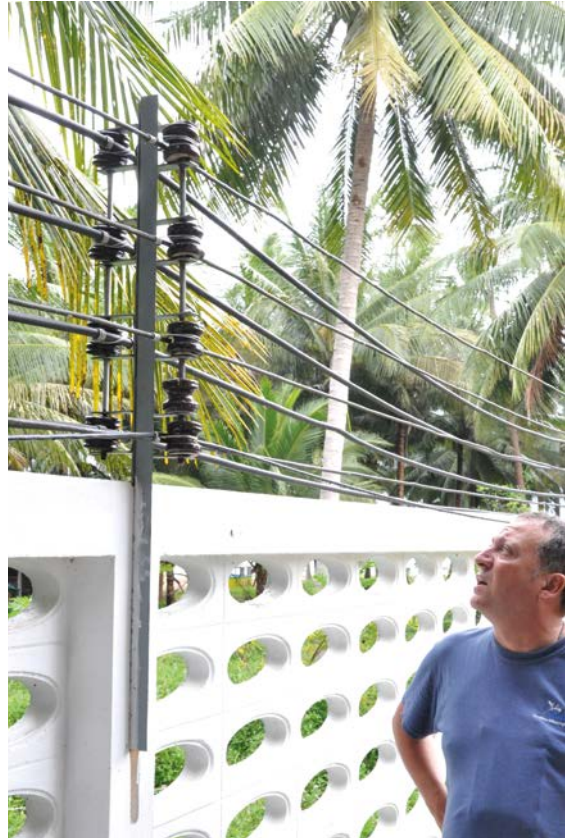
**Abb. 27:** Gut isolierte Nieder- (vorne) und Mittelspannungsleitung (hinten) im Hotelgarten – gut erreichbar, aber völlig ungefährlich für Hotelgäste wie Richard SCHNEIDER (abgebildet). 26.10.2013 Thailand. – *Well insulated conductors of a low-voltage- (foreground) and a medium-voltage powerline (background) in the garden of our hotel. They are easily reachable, but completely safe for the guests. Richard SCHNEIDER (in photo). 26.10.2013 Thailand.*

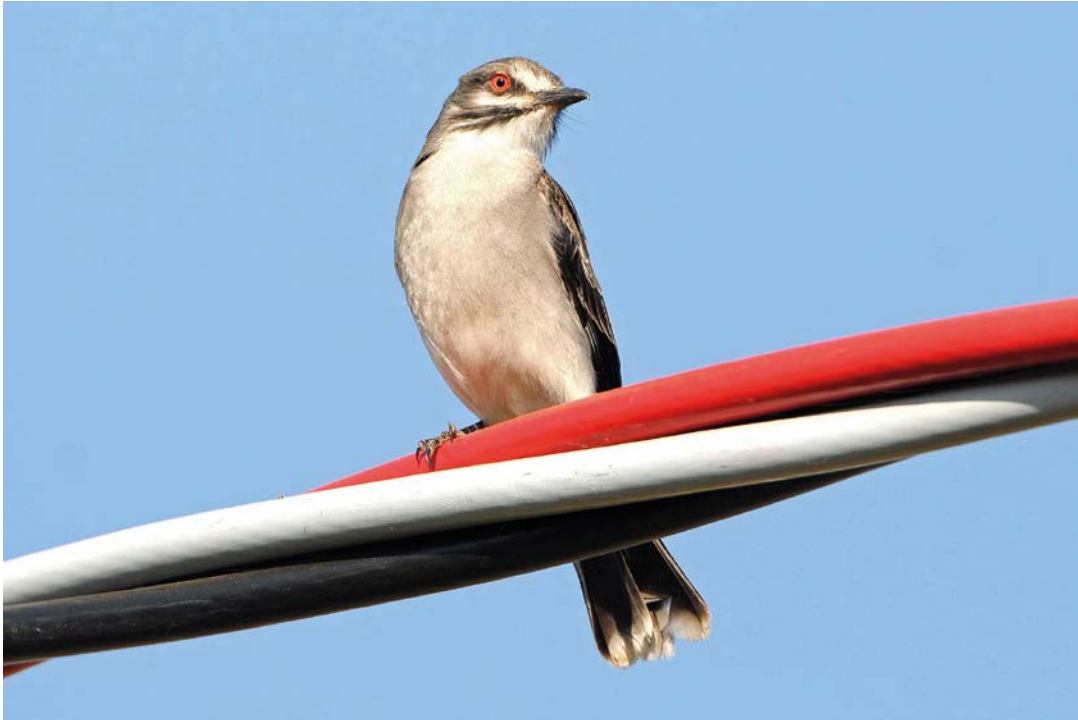
**Abb. 28:** Bartmonjita *Xolmis cinereus* (Länge 22 cm) auf einer isolierten Mittelspannungs-Freileitung, in der die 3 Phasen verschieden eingefärbt sind. August 2012 Brasilien. – Grey Monjita *Xolmis cinereus* (length 22 cm) on a well insulated medium-voltage powerline, the three phases of the conductors are in different colours. August 2012, Brasilia. Foto: D. G. Haas
