# Weltweite Stromschlagverluste bei Vögeln – Ursachen und Vorschläge für globale Lösungen

Dieter G. Haas, Richard Schneider, Georg Fiedler, Winfried Böhmer, Oda Wieding, Werner Schröder, Ubbo Mammen, Wilfried Haas, Richard E. Harness, Rolf Schneider und Michael Nahm

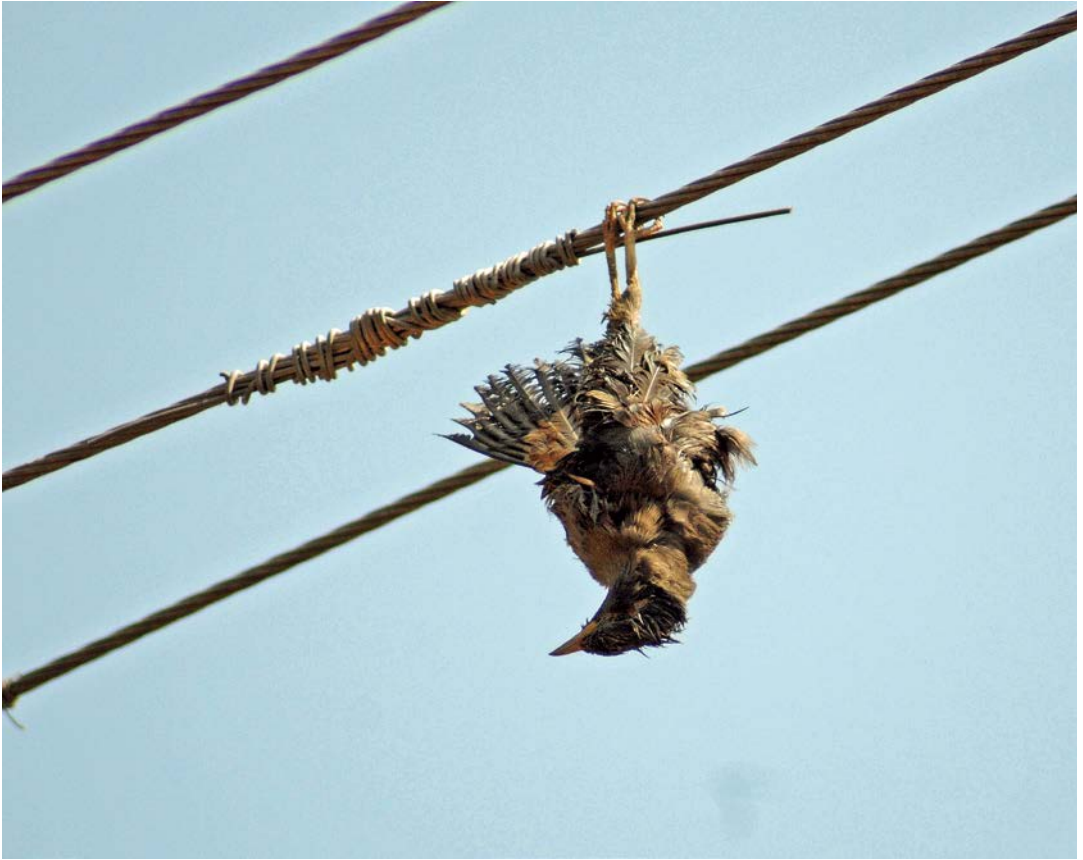
**Abb. 30:** Ufermaina *Acridotheres ginginianus* (Länge 21 cm), nach Stromschlag an einer Niederspannungsleitung mit zu engen Phasenabständen festgeschmort. Indien. – Bank Myna *Acridotheres ginginianus* (length 21 cm) hanging scorched on a low-voltage powerline after electrocution. India. Foto: D. G. Haas

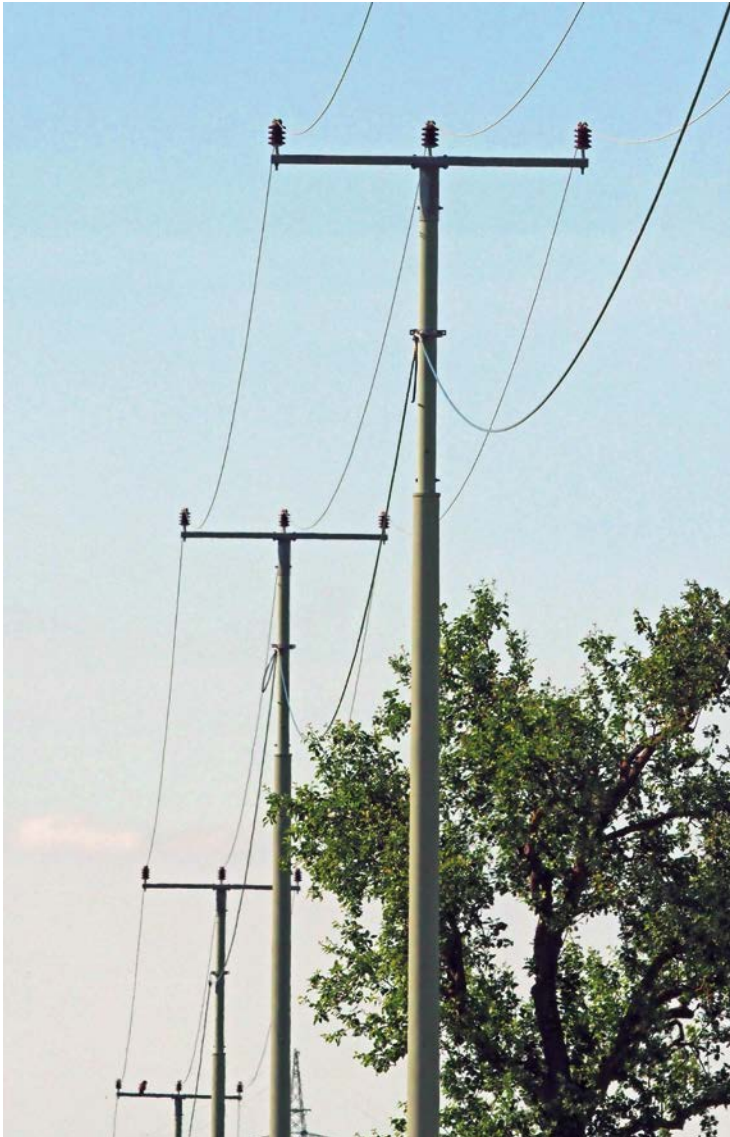
**Abb. 32:** Mittelspannungsleitung mit Masten, die abschnittsweise aus gut isolierendem Glasfaserverstärktem Kunststoff (GFK) konstruiert sind und somit sicher vor Erdschluss schützen ("Hybridmasten"). Um Stromschlag durch Kurzschluss bei großen Vögeln zu verhindern, müssen in Deutschland die Phasenabstände mindestens 2,40 m groß sein, sonst sind zusätzliche Schutzmaßnahmen vorgeschrieben. Auf dem hintersten Mast: ein Mäusebussard. Balingen, Deutschland, 27.05.2020. – Masts of a medium-voltage line, constructed partially with well insulating synthetic material, strengthened by glass fibres (GFK hybrid mast). In Germany, when spacing is less than 2.40 m, additional measures are stipulated to prevent electrocution of the largest birds by short circuit. On the mast at the rear a roosting Common Buzzard. Germany, 27.05.2020.

Der Einsatz von gut isolierendem glasfaserverstärktem Kunststoff (GFK-Material) beim Mastenbau verhindert zuverlässig Stromschlag durch Erdschluss, aber nicht durch Kurzschluss (Abb. 4, 32, 33 und Ausführungen unter 3.3):

Interessante neue Aspekte ergeben sich beim Mastenbau durch die Verwendung von glasfaserverstärktem Kunststoff (GFK-Material) für den Vogelschutz und die Lebenslänge der Masten. GFK-Material ist sehr leicht, härter als Stahl und sehr widerstandsfähig gegen äußere Einflüsse. Für den Mastenbau wird GFK-Material mit sehr hohem spezifischen Widerstand und hoher Durchschlagsfestigkeit verwendet. Der Mast isoliert dann viel besser als Masten aus anderem Material einschließlich Holz. Stromschlagverlusten durch Erdschluss wird so auch bei der Verwendung von Stützisolatoren vorgebeugt. Oft werden Hybridmasten verwendet, auch beim Ersatz einzelner Holzmasten in bestehenden Leitungen: auf ein Basiselement aus zinkverstärktem Edelstahl wird ein 3 m langes Maststück aus GFK-Material aufgesetzt (Abb. 4, 32, 33). Dabei sind Vögel optimal gegen Erdschluss, allerdings noch nicht gegen Kurzschluss geschützt. Sind die Phasenabstände zu eng, können Großvögel leicht zwei Stromleiter gleichzeitig berühren (Abb. 4). Daher müssen in Deutschland die Phasenabstände mindestens 2,40 m betragen. Sind sie kleiner, muss mit zusätzlichen Maßnahmen abgesichert werden (Isolierhauben oder spezielle Vogelsitzstangen).

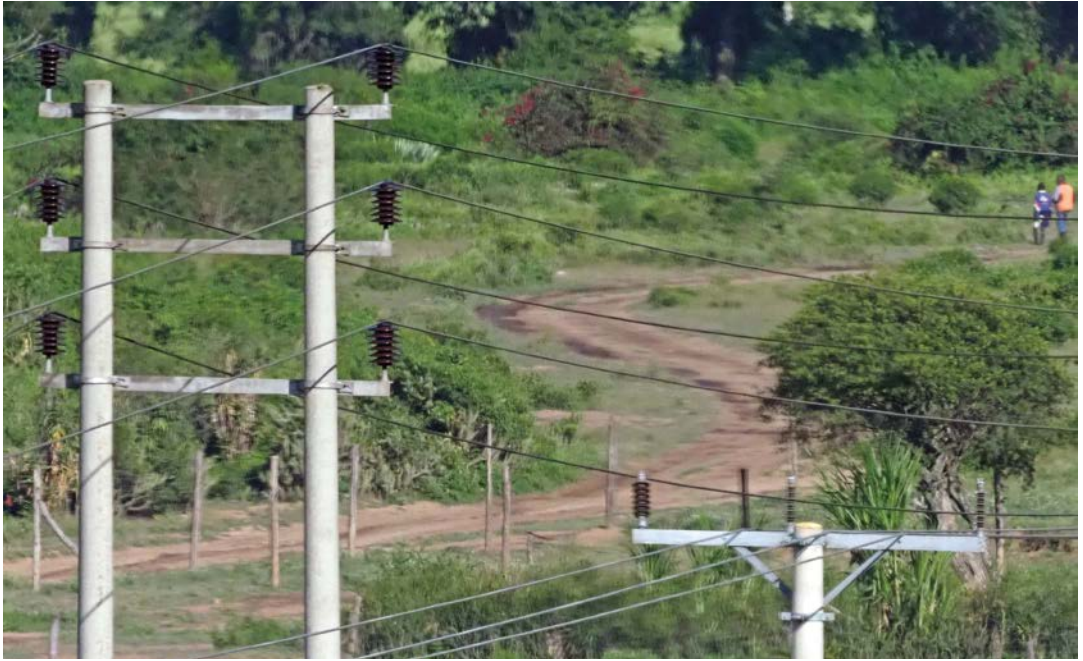
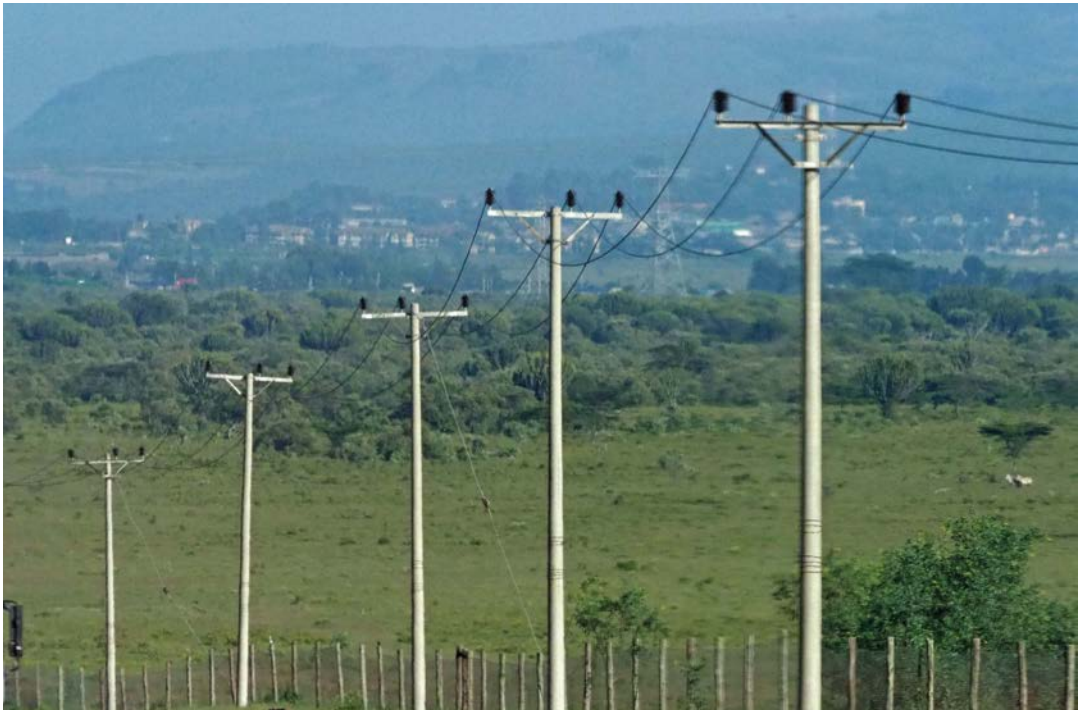
**Abb. 34 und 35:** Neu errichtete Mittelspannungs-Freileitungen mit Killermasten im vogelreichen Rift-Valley östlich von Nakuru, Kenia, Januar 2020. – *Newly-constructed medium-voltage powerlines with killer masts in the bird-rich Rift-Valley east of Nakuru. January 2020, Kenya.* Fotos: D. Haas

Im Gegensatz zur insgesamt positiven Entwicklung in Europa betrachten wir die aktuelle Entwicklung in einigen afrikanischen Staaten mit allergrößter Sorge. Dort werden derzeit beim forcierten Bau neuer Leitungen im Mittelspannungsbereich international vereinbarte dringende Empfehlungen häufig noch nicht beachtet, und oft noch die gefährlichsten Typen von Killermasten neu errichtet, wie sie in Deutschland in den 1950er und 1960er-Jahren zum Einsatz kamen. Neue „Killer-Leitungen“ führen auch durch erstklassige Großvogelbiotope von Afrika (Abb. 34, 35) mit verheerenden Folgen (Abb. 1–4).

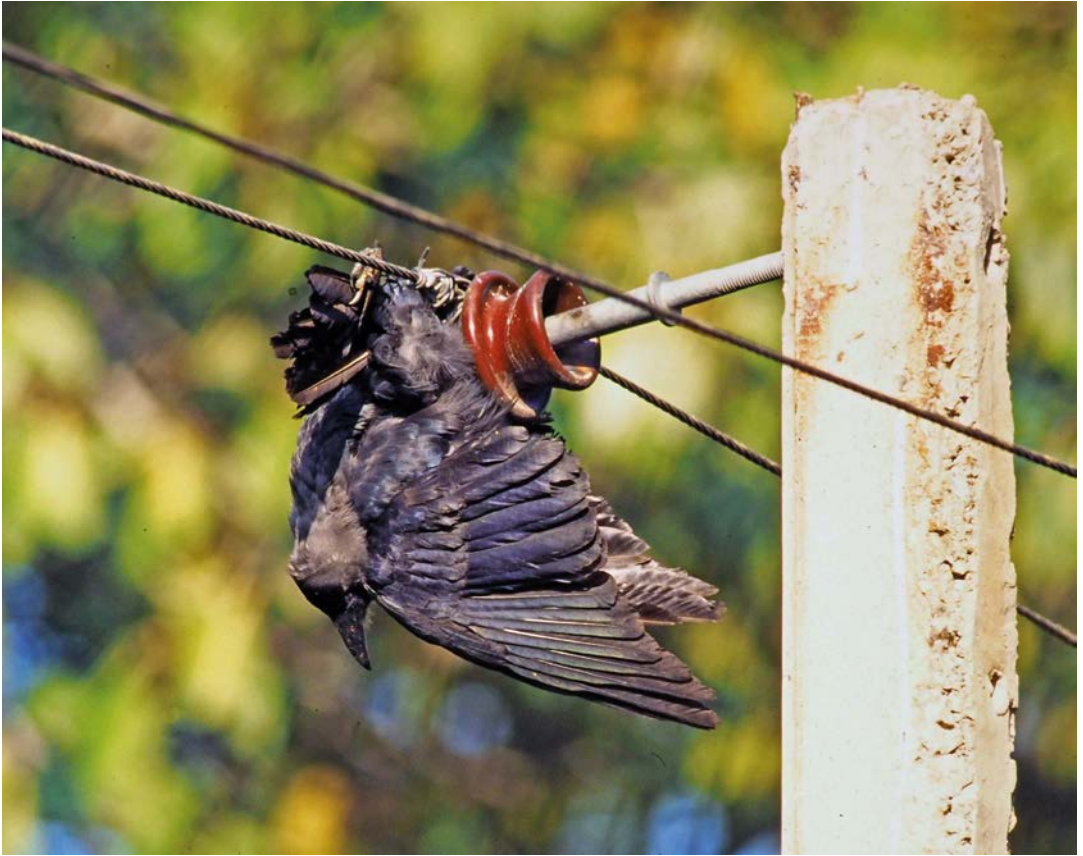
**Abb. 36:** Glanzkrähe *Corvus splendens* (Länge 33 cm), Stromschlagopfer an viel zu kurzem Isolator an einer Stromzufuhrleitung einer elektrifizierten Bahnstrecke (Mittelspannung). 1997, Indien. – House Crow *Corvus splendens* (length 33 cm). A victim of electrocution on a far too short insulator on a medium-voltage powerline, that supports the catenary arch suspension system of a train line. 1997, India.

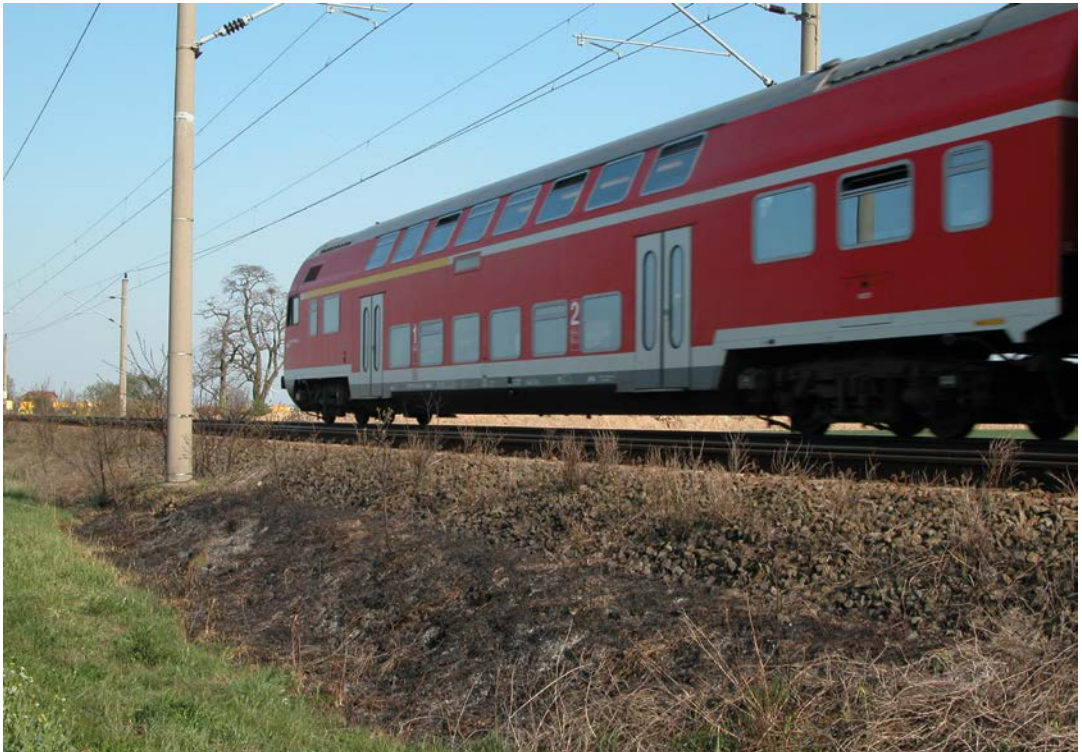
**Abb. 37:** Flächenbrand an einer Bahnlinie, der durch einen nach Stromschlag brennenden Mäusebussard *Buteo buteo* ausgelöst wurde. Klitschmar, Nordsachsen, Deutschland, 15.04.2004. – *Fire on a railway-line, caused by a Common Buzzard, that dropped down in flames after electrocution.* Klitschmar, Saxony, Germany

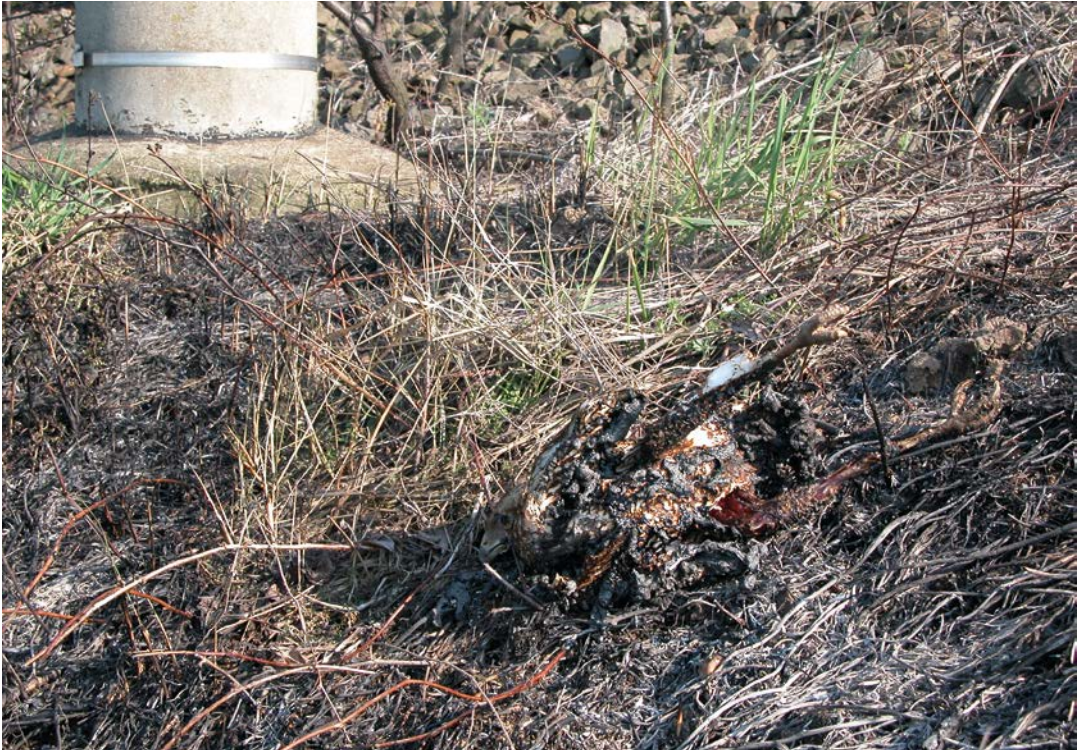
**Abb. 38:** Detailansicht aus Abb. 37: Der verbrannte Mäusebussards *Buteo buteo* in der von ihm entzündeten Brandfläche. – *Detail of Fig 37: The burnt Common Buzzard in the scorched area.* Foto: U. Mammen

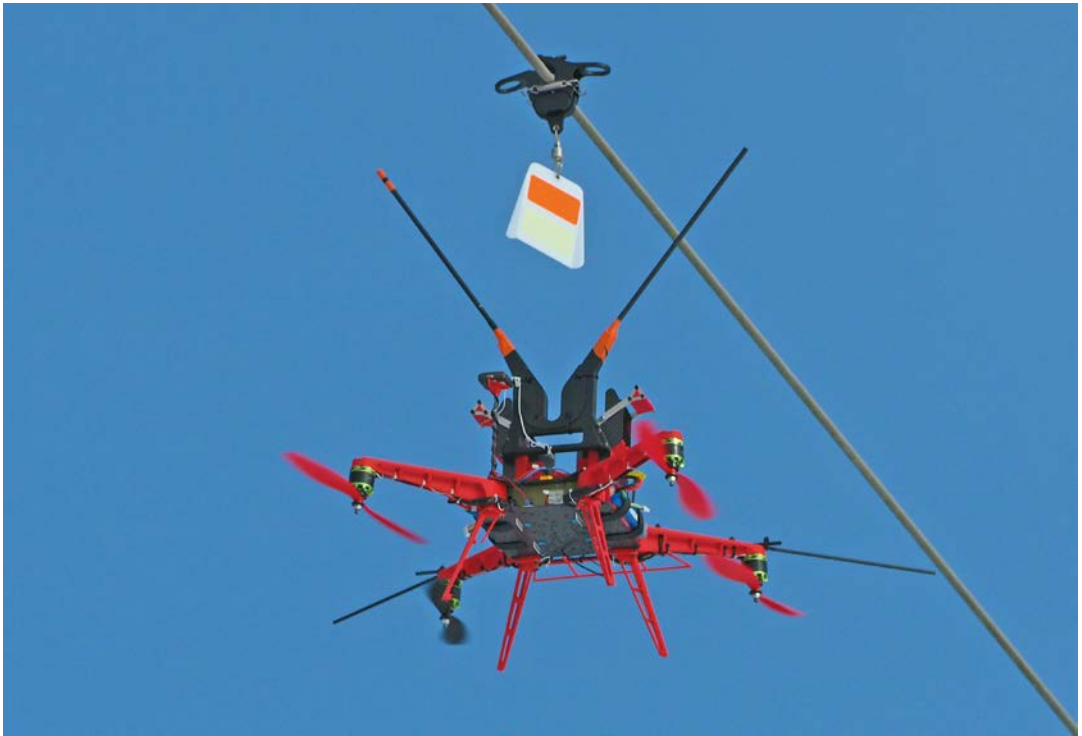
**Abb. 39:** Um Kollisionsverlusten an Freileitungen entgegenzuwirken, können zur besseren Sichtbarkeit für Vögel erprobte Markierungen angebracht werden. Diese können wie hier gezeigt kostensparend mit Hilfe von Drohnen auch an die unter Spannung stehenden Leitungen angebracht werden. März 2018 Deutschland.  
 – To avoid bird losses through collisions with conductors of powerlines, the visibility of the conductors can be enhanced by fitting markers. These markers can also be attached using aerial drones while the powerlines remain live. March 2018, Germany.
